# Неисправность модуля зажигания Пежо307 DIAMAG 1

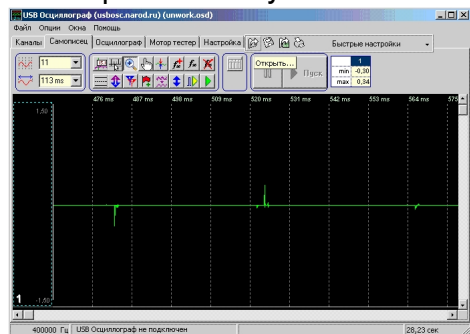
В модуле две спаренные катушки, одна пара явно со сниженной энергией разряда.

Неисправная катушка:

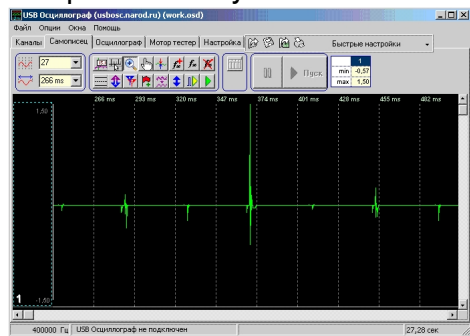
Исправная катушка:

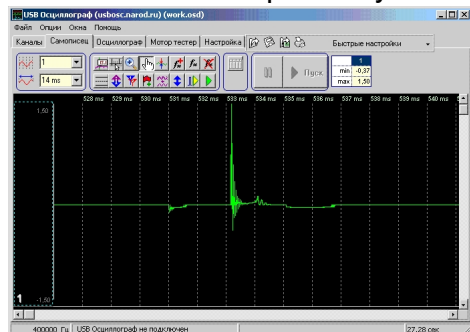
Эта же осциллограмма в увеличенном виде
