SUZUKI ESCUDO 1996 г.в. Двигатель J20A.

## Ремонт ECU DIAMAG 1

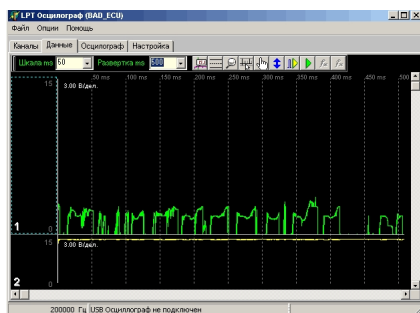
Так как за XX отвечает клапан ISCV то к нему и подключили осциллограф.

Как и ожидалось - нормального сигнала на нем нет.

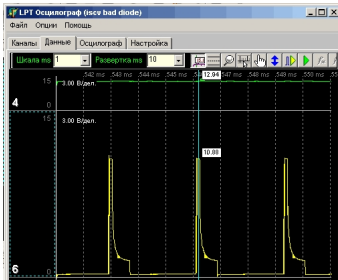
Затем подключили новый (сгоревший) ECU. Завели машину и получили следующую картину:

Измерения происходили в диапазоне 0..15 вольт + делитель 1:10. Видно что есть самоиндукция амплитудой порядка 100 вольт, чего с исправным клапаном не должно быть. Вывод - в клапане ISCV сгорел (оборвался) диод. Скорее всего его как раз и сожгли при "диагностике".

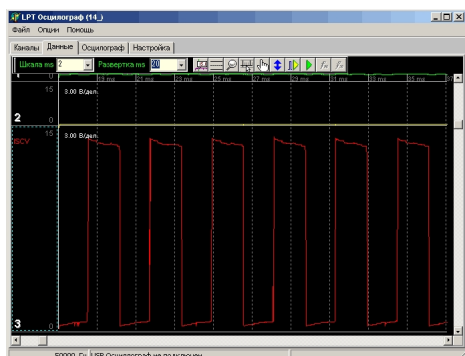
Ниже приведен нормальный вид сигнала на клапане ISCV. Измерения происходили в диапазоне 0..15 вольт.
