SUZUKI ESCUDO 1996 г.в. Двигатель J20A.

## Ремонт ECU DIAMAG 1

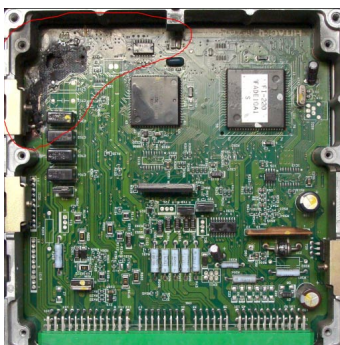
После покупки машины хозяин взял да и загнал ее к кому то на диагностику. В результате получил обратно со сгоревшим ECU. Почти год человек не ездил на машине - искал новый ECU. Купил новый в японии за 1100\$!!!! Поставил и через 2 недели он тоже сгорел. ;(. Пришлось ему ставить обратно старый, в котором он запалял несколько сгоревших дорожек на плате и вроде по его словам все стало ОК, машина поехала только не стало холостого хода и прогревочных оборотов. В то время как с новым - заводилась но ехать нормально не хотела (почему и как - не разбирались, т.к. искали причину поломки ECU).
